MAIR0604002017001

# 镇江“3.2”“Q”轮与“H”轮碰撞事故调查报告

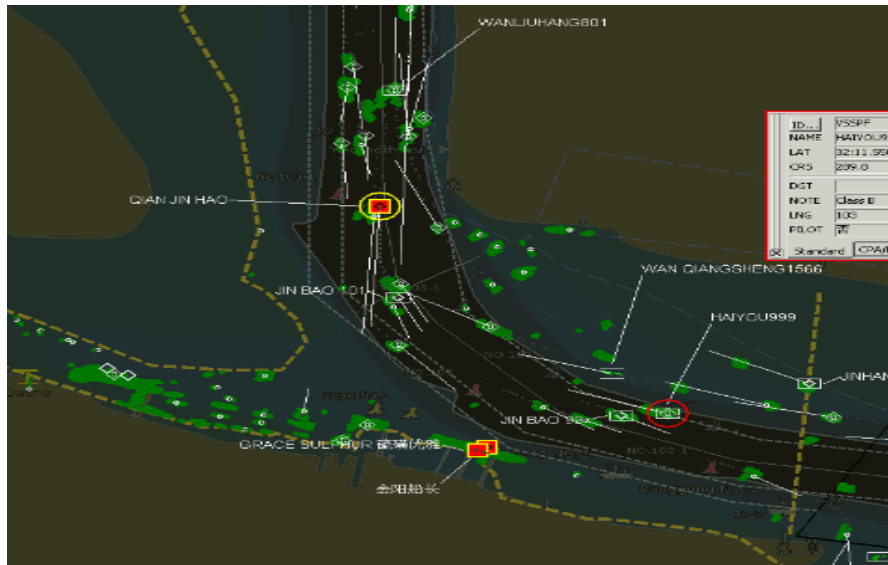
图1

事发时该段水域上行通航分道内除长江#103黑浮附近下行通航分道内有3艘内河船并排下行，上行通航分道内船舶较少，具体情况见示意图。
